SALA CU PICTURI ^a I *HYPOCAUST* DIN A ^aEZAREA ROMANĂ APULUM II

THE PAINTINGS HALL WITH HYPOCAUSTS FROM APULUM II

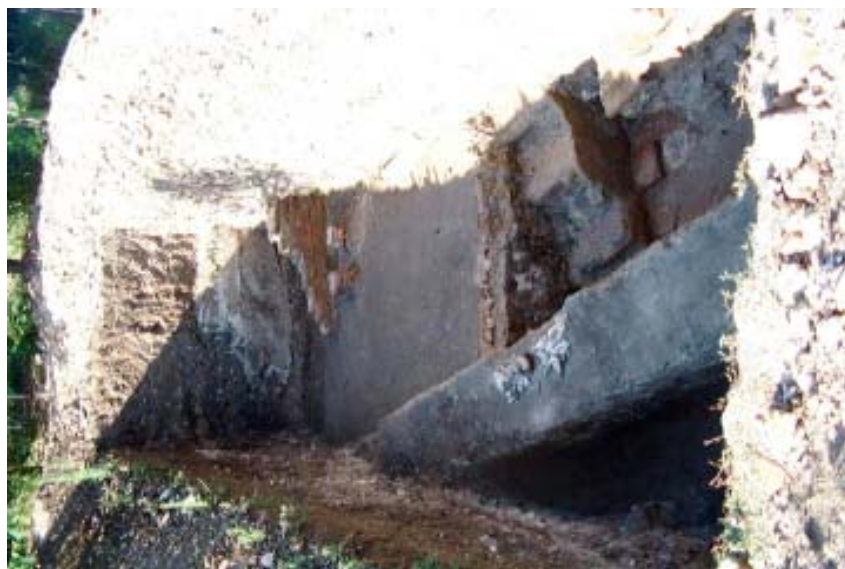
Fig. 3. - Alba Iulia, Sala cu picturi și hypocaust – vedere de ansamblu, de la nord spre sud, a suprafeței S I.

Prima secțiune, S I, de 9,70x3m, transformată apoi într-o suprafață, a rezervat descoperirile cele mai spectaculoase. Aici a fost degajată doar parțial, între m 1 și 6 ai suprafeței consemnate, având în vedere limitele proprietății și ale perimetrului constructibil, o sală de mari dimensiuni, traversând mai multe etape constructive, decorată cu frumoase tencuieli pictate și având la subsol instalație de hypocaust, păstrată relativ bine.

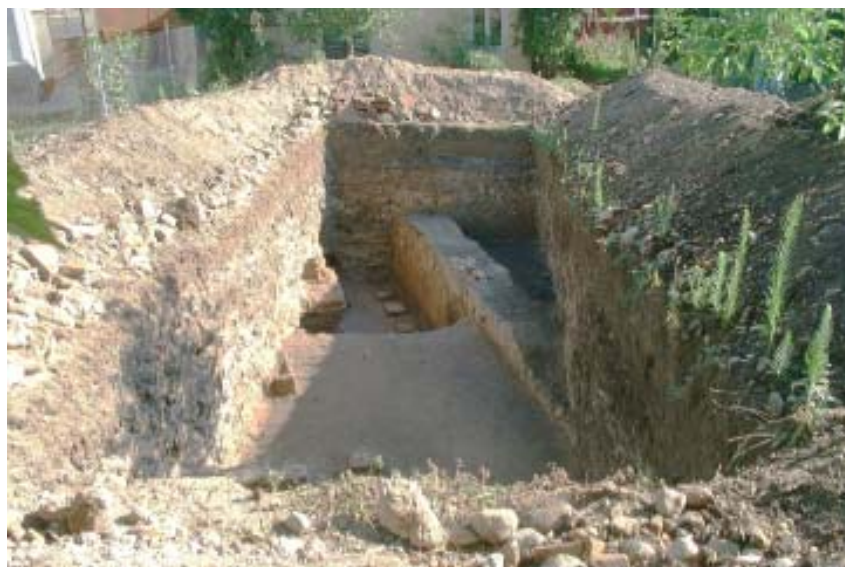
Fig. 4. - Alba Iulia, Sala cu picturi și hypocaust – vedere de ansamblu, de la sud spre nord, a suprafeței S I.

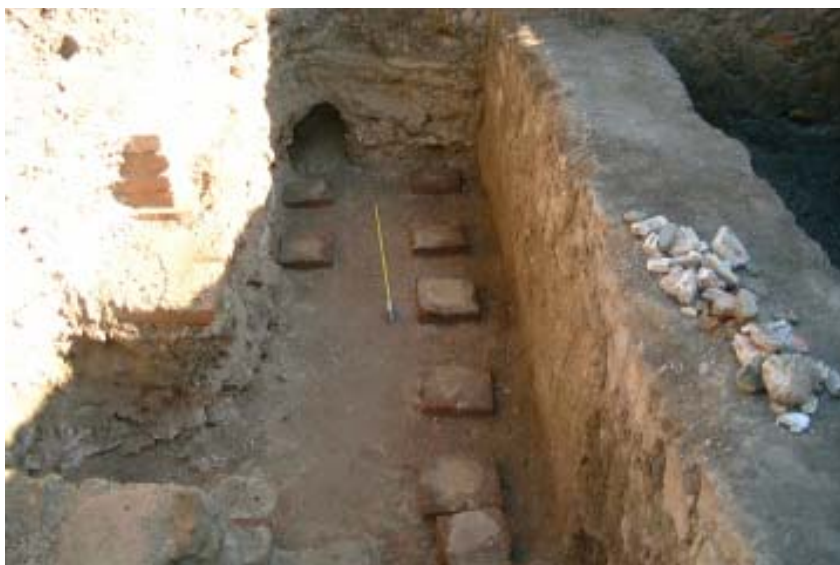
Fig. 5. - Alba Iulia, Sala cu picturi și hypocaust – etapa a II-a, opus signinum 1, hypocaust 1, zidul A cu paramentul interior tencuit.

4. *Sala cu picturi și hypocaust.* (Fig. 1, 2, 3, 4) În cele ce urmează vom prezenta succint elementele constitutive ale acesteia, în ordinea descoperirii lor deși imaginea ultimă a acesteia diferă sensibil de cea existentă inițial. La est, la adâncimea de 1,10 m de suprafața solului actual, a fost descoperit un zid longitudinal masiv, alcătuit din piatră de râu prinsă cu mortar și al cărui parament vestic era tencuit. (Fig. 5)

cu tencuială, ceea ce a constituit un prim indiciu important în legătură cu planimetria edificiului: anume că el se întindea spre vest și nu spre est. Din zidul A se mai păstrau foarte bine, la data descoperirii, patru asize. Cum interiorul și nu exteriorul acestuia interesa mai mult, am extins cercetarea spre vest, în limita operabilă a proprietății, și în acest fel o bună parte a “sălii cu picturi și hypocaust” a putut fi degajată. Spre sud, în dreptul m 9, până la capătul lui S I, a fost degajat un alt zid, de această dată transversal, notat zidul B, situat la -1,30 m față de solul actual. Acest zid a fost parțial dislocat spre sud-est, însă la sud-vest asiza sa superioară era la doar -0,50 m de suprafața solului actual. În acest punct din zidul B se păstrau opt asize, măsurând în elevație 1,60 m, iar pe tencuiala paramentului interior al acestuia se distingeau clar urmele de joncțiune a două pardoseli, asupra cărora vom reveni. Zidul A și zidul B, având ambele aceeași structură, în cadrul căreia a putut fi observată o refacere, conturau de fapt un colț al sălii în chestiune. Zidul A, gros de 0,60 m, a fost degajat pe o lungime de 4,80 m, iar zidul B doar pe lățimea suprafeței excavate, adică 3 m. Zidul A măsoară în elevație 0,80 m, din care 0,20 m, adică asiza superioară, constituia o refacere, tot de epocă romană. Este de amintit, chiar de la bun început, absența în cadrul acestei suprafețe cercetate a fragmentelor ceramice medievale, toate fragmentele ceramice recuperate fiind de epocă romană. Cele două ziduri A și B conturau așadar colțul sudic al unui edificiu de mari dimensiuni, denumit pentru rațiuni metodologice “sala cu picturi și hypocaust”.

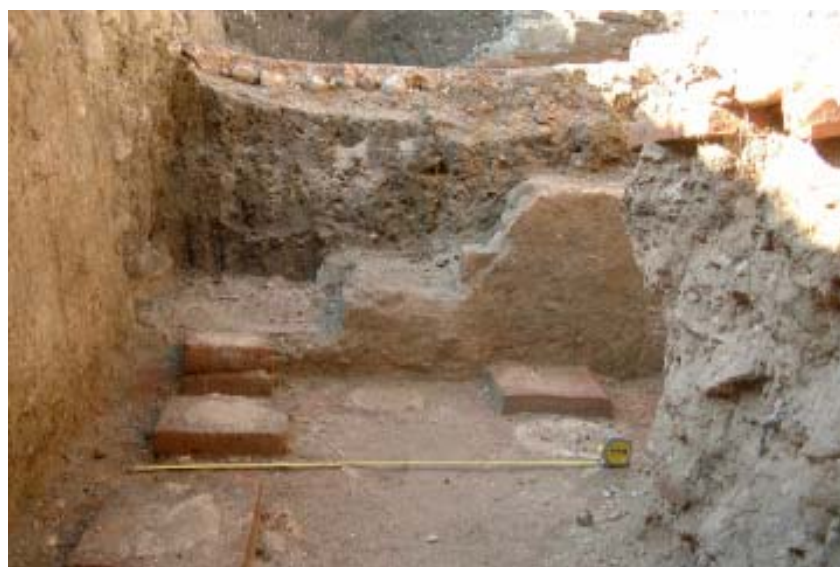
Fig. 6. - Alba Iulia, Sala cu picturi și hypocaust – etapele II și III, zidul C, opus signinum 1, hypocaust 1, opus signinum 2.

Chiar de bun început se pune în chip firesc întrebarea dacă spațiul acesteia era omogen sau, dimpotrivă, fusese inițial fragmentat. Cercetând cu atenție paramentul vestic al zidului A, s-a putut ușor observa absența tencuielii în partea mediană a lungimii degajate, ceea ce sugera evident prezența aici a unui zid despărțitor, descoperit apoi și notat zidul C. Acesta a fost descoperit la -1,70 m de nivelul solului actual, însă prezintă o structură parțial diferită în raport cu celelalte două, adică A și B. El are în structura părții superioare câteva asize de cărămidă și de piatră de râu, dispuse însă deasupra uneia din calcar ce avea aceeași structură cu zidurile A și B. Având în vedere această observație se poate presupune că zidul C exista de la bun început, fiind însă parțial refăcut pe același amplasament. (**Fig. 6**)

Probabil așadar că inițial zidul C să fi asigurat două compartimente distincte ce alcătuiau evident două încăperi, fapt la care ulterior s-a renunțat, cele două încăperi alcătuind apoi doar una singură dar de mai mari dimensiuni, “sala cu picturi și hypocaust”. Probabil că cele două încăperi amintite nu aveau dotările adăugate mai târziu, anume instalațiile de hypocaust.

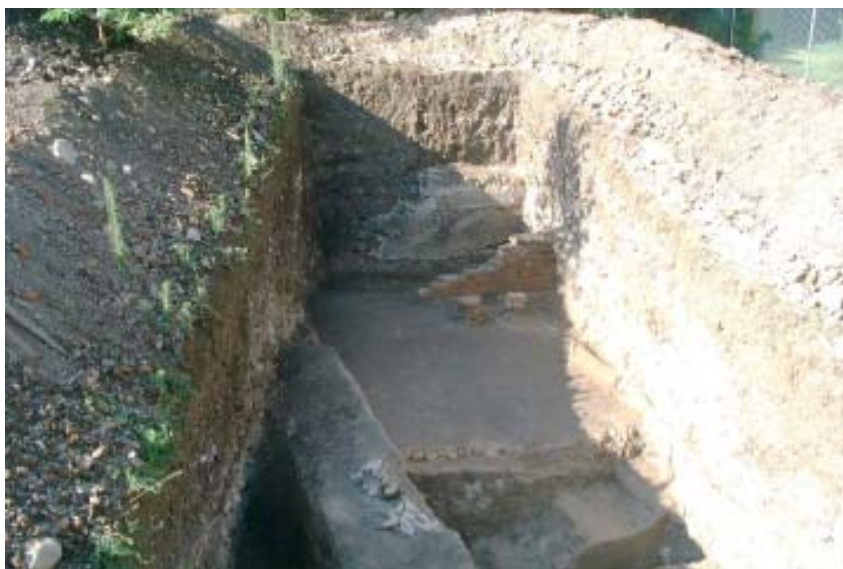
Fig. 7. - Alba Iulia, Sala cu picturi și hypocaust – etapa III, hypocaust 2, perete de refacere la hypocaust 2, zidul B cu urmele de jonchiune ale pardoselilor opus signinum 2 și 3.

Etapa a III-a cunoaște transformările cele mai însemnate ale edificiului, petrecute cu prilejul amenajării, în cadrul celor două încăperi devenite acum subsol, a unei instalații de hypocaust. Aceasta era alcătuită din stâlpi de secțiune pătrată care erau dispuși în rânduri regulate având 30 cm între ei. Deasupra lor s-a construit o a doua pardoseală în *opus signinum*, *opus signinum 2*, care constituie de fapt pardoseala sălii de care aminteam la început. Tot în această etapă are loc decorarea pereților sălii. Decorul este alcătuit din plinte de culoare albă, însă zona mediană a pereților avea probabil un decor mai elaborat unde interveneau și câțiva pigmenți de culori extrem de scumpe la acea vreme, precum și un decor în stuc în zona superioară a pereților, delimitând niște cornișe alcătuite dintr-un registru de ove. (Fig. 10) Date fiind distrugerile succesive, din fragmentele recuperate nu a putut fi descifrată o schemă compozițională anume. În decorul parietal intervin însă și două elemente noi, dintre care unul cel puțin constituie un caz singular pentru Dacia. Este vorba de mici plăci ceramice ce erau aplicați din loc în loc și delimitau probabil panourile decorative ce ocupau zona mediană a pereților. (Fig. 8) Un al doilea element de interes în cadrul decorului din această etapă sunt câteva fragmente de pictură acoperite cu pigmenți foarte rari și de aceea scumpi, de roșu-cinabru și albastru egiptean⁴. Datorită tasării terenului și presiunilor exercitate de suprastructura edificiului, pardoseala sălii cu hypocaust, *opus signinum 2* așadar, cedează pe alocuri iar stâlpii de susținere de la subsol se prăbușesc în interiorul subsolului.

În partea de sud a suprafeței excavate a putut fi remarcată o albiere accentuată a acestei pardoseli exact acolo unde stâlpii de la hypocaust au cedat. În același timp, pe paramentul zidului B s-au observat clar urmele de joncțiune ale pardoselii surpate, precum și fragmente din plinta de culoare albă dislocată în această zonă.

Pentru a economisi din materiale și a proceda la o refacere rapidă, în locul stâlpilor caracteristici se amenajează, tot din materiale spoliata, pereți transversali care îndeplinesc practic același rol ca și stâlpii bine cunoscuți. În mod evident, în această etapă și pardoseala, *opus signinum 3*, este înălțată deasupra vestigiilor existente, respectându-se și planimetria sălii. Refacerile acestea petrecute în pripă nu durează însă și întreaga pardoseală *opus signinum 3* se surpă, iar edificiul este abandonat, probabil către sfârșitul secolului al III-lea. De remarcat însă faptul că și în această etapă pereții sălii fuseseră decorați, probabil cu un decor simplu în roșu-Bordeaux în zona mediană și alb în zona plintei. (**Fig. 11**) Fragmentele recuperate din stratul de dărâmături sunt însă mai puține decât cele consemnate înainte.

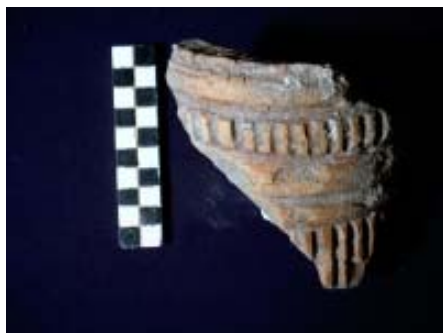
Fig. 8. - Alba Iulia, Sala cu picturi și hypocaust – fragment de decor parietal, etapa III, baza de pilastru din ceramică.

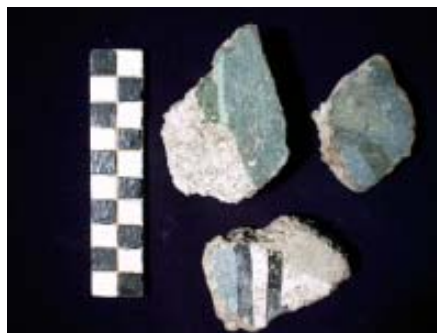
Fig. 9. - Alba Iulia, Sala cu picturi și hypocaust – fragment de decor pictat cu elemente vegetale din zona plintei, etapa III.

că plinta, adică partea inferioară a peretelui, era decorată cu panouri dreptunghiulare horizontale de culoare albă. Între ele, din loc în loc, existau mici panouri verticale cu fond verde, decorate cu un motiv vegetal de culoare neagră, reconstituind poate tufe vegetale. (Fig. 9) Probabil că pardoseala în *opus signinum*, *opus signinum 2*, era acoperită cu moduli de cărămidă în forma literei 8, aș numitele “picoturi”, pentru că o cantitate apreciabilă din acestea a fost recuperată din stratul de umplură. O mică suprafață mai păstra chiar modulii *in situ*.

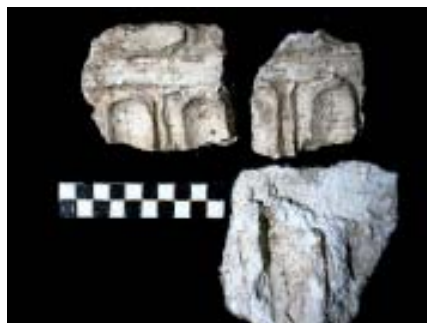
Fig. 10. - Alba Iulia, Sala cu picturi ȳ hypocaust, fragmente de decor parietal, etapa III, corniȳ din stuc cu ove.

La cele semnalate se mai adaugă mai multe fragmente de stuc, provenind probabil de la o cornișă cu decorul alcătuit din ove. În momentul în care cea de a doua pardoseală s-a surpat, refacerea a avut în vedere un singur spațiu, anume o sală, pereții ei fiind acoperiți și ei cu tencuială pictată, însă cu un decor mai modest, anume în roșu și alb. Pe această a doua pardoseală stâlpii de hypocaust nu mai sunt dispuși regulat, ca pe prima, și sunt alcătuiți din cărămizi recuperate, unele chiar paralelipipedice, ajustate acestui scop. (Fig. 7) Pardoseala superioară, a treia în ordine cronologică a adar, a avut și ea de suferit din cauza acestei refaceri în pripă și a cedat la rândul său. În locul în care a cedat a fost construit la repezeală un zid de susținere, din cărămizi recuperate, ce nu respectă orientarea zidurilor A, B și C. Apoi survine și distrugerea aproape totală a acestei ultime pardoseli, golul dintre ele este și el umplut cu materiale diverse, între care sunt de semnalat fragmentele de tencuială pictată în roșu-violet și alb. La capătul acestor constatări foarte sintetice se impun câteva precizări menite a contura evoluția în timp a edificiului, unul dintre cele mai importante descoperite până acum în cadrul orașelor romane de la Alba Iulia.

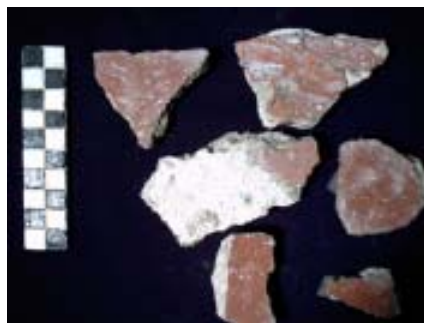
Fig. 11. - Alba Iulia, sala cu picturi ȳ hypocaust – fragmente de decor pictat din zona plintei, etapa IV.
