ARTĂ – ETNOGRAFIE

BISERICA FORTIFICATĂ REFORMATĂ DIN BENIC (JUD. ALBA)

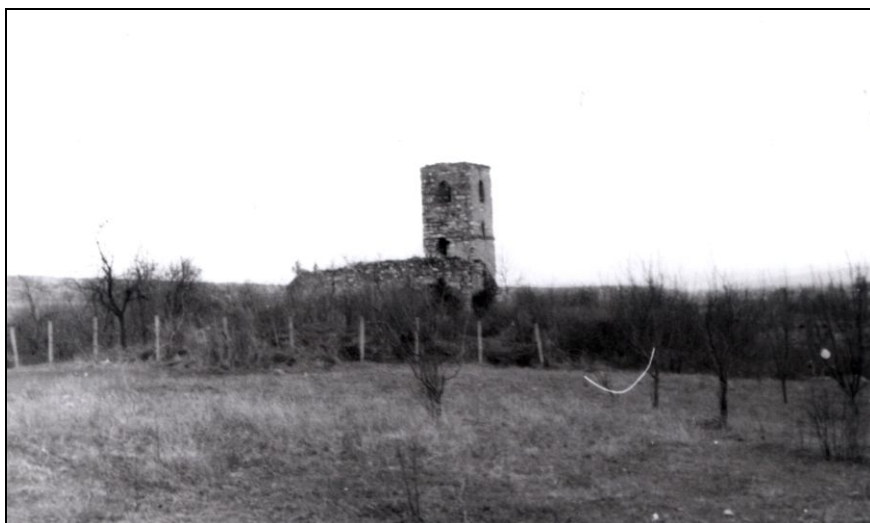
Fig. 1 – Benic. Biserica reformată. Vedere generală dinspre nord-vest

Biserica a fost construită pe un pinten de deal care coboară spre satul Benic dinspre nord, ca o prelungire piemontană între văile Galda și Cetea (fig.1). Lipsită treptat de credincioși, biserica a ajuns într-o stare avansată de ruină, ultimele oficeri ale serviciului religios desfășurându-se acum o jumătate de veac. În prezent, din ansamblul construit se mai păstrează zidurile corului pentagonal și parțial cele ale navei, ambele spații fiind însă lipsite de sistemul propriu de acoperire, turnul clopotniță și-a pierdut coiful piramidal, iar curtea din jur se mai distinge doar la nivelul solului (fig.2).

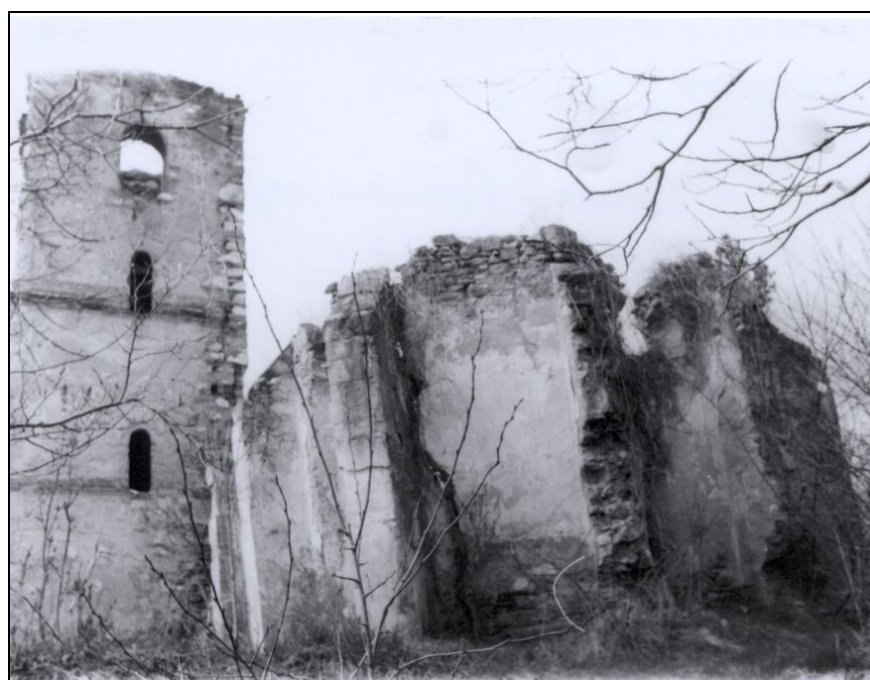
Fig. 2 – Benic. Biserica reformată. Vedere dinspre est

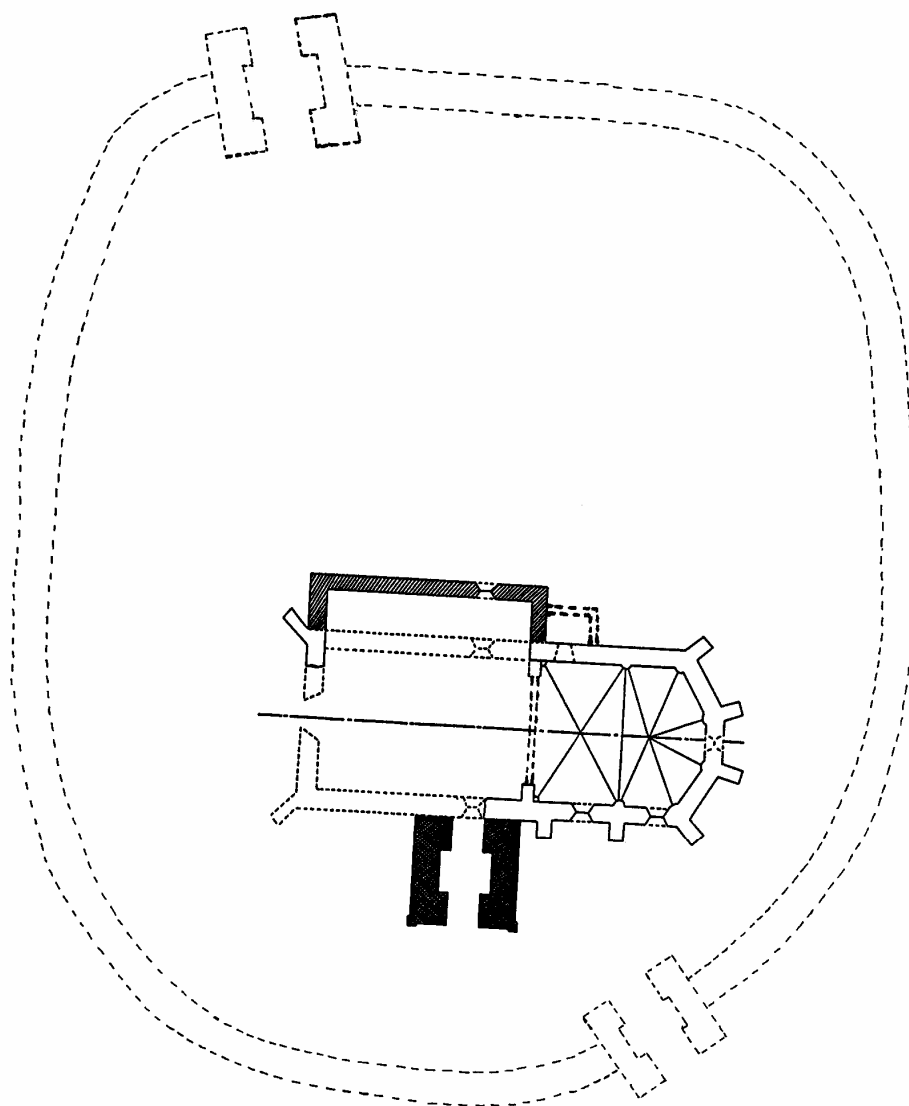
Fig. 3 – Benic. Biserica reformată și fortificația. Plan

Pe baza acestor elemente conservate parțial am căutat să reconstituim înfățișarea de odinioară a monumentului, în faza sa inițială, și modificările suferite de-a lungul timpului (fig.3).

Construită în vârful pîntenului de deal, pe baza unui plan circular, incinta a folosit pantele naturale moderat înclinate de pe laturile de vest, sud și est, zona cea mai expusă, spre terasa nordică fiind dublată de un șanț iar căile de acces, de sud (pietonală) și nord (carosabilă) au fost protejate cu turnuri de poartă.

Ca material de construcție s-a folosit piatră de râu și de carieră, bolovanii și lespezile fiind dispuse în asize legate în mortar. După segmentele păstrate îndeosebi pe laturile de sud și vest zidul avea o grosime de aproximativ 1,20 m, înălțimea maximă nedepășind 3-3,5 m. Fortificația era destinată să protejeze biserica și să adăpostească în caz de primejdie comunitatea religioasă maghiară. Apartenența etnică a fortificației fiind bine determinată, includerea construcției în rândul cetăților țărănești și a satului Benic în categoria așezărilor întărite este exclusă, fiind vorba despre o biserică întărită cu un sistem propriu de apărare⁵.

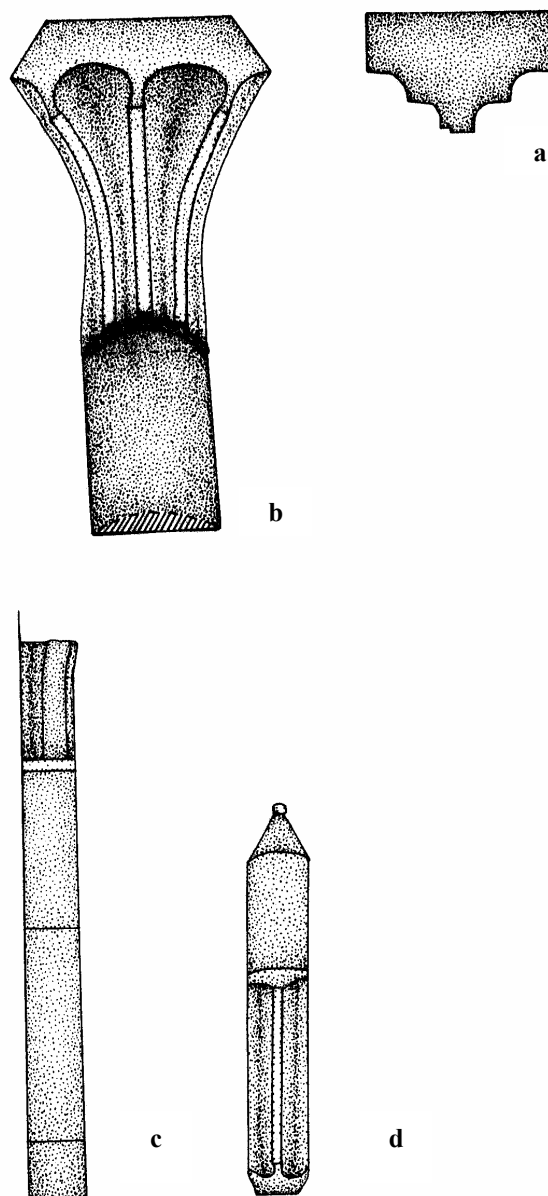
Fig. 4 – Benic. Biserica reformată. Detalii: a. ancadrament de fereastră – latura de sud-vest a corului; b. mănunchi de trei nervuri la semicolonetele ce delimitează cele două travee ale corului ; c. semicolonetă angajată, latura de nord-est a corului; d. consolă – colțul de nord-vest al corului

Este posibil ca în zona de naștere a bolților, de pe laturile pereților, lunetele să fi avut un traseu mai arhaic, semicircular. Ogivele au fost așezate direct pe semicolonete angajate, cele din colțurile estice ale pentagonului corespunzând unei singure nervuri (fig.4c), în timp ce la limita dintre travee semicilindrul era destinat să susțină un

mănunchi format din trei nervuri: două ogive diagonale și arcul transversal, care era în fond o nervură intercalată (fig. 4b).

În colțurile vestice ale corului ogivele zac pe console simple, alungite, având forme tronconice inversate, cu un mic buton piramidal în vârf (fig. 4d). Fără baze și capiteluri, elementele structurale alcătuite din semicolonete și ogive descriu un traseu neîntrerupt pe verticala pereților, se arcuiiau în zona bolților, intersectându-se în traveea dreptunghiulară, sau se încopciau într-o cheie de boltă în spațiul pentagonal.
